RODZAJ DOKUMENTACJI Ekspertyza techniczna

TEMAT Ekspertyza dotycząca ustalenia przyczyn utrzymującego się nieprzyjemnego zapachu

OBIEKT Pomieszczenie biurowe w budynku administracyjno-biurowym

Nr arch. 1129/E/2019

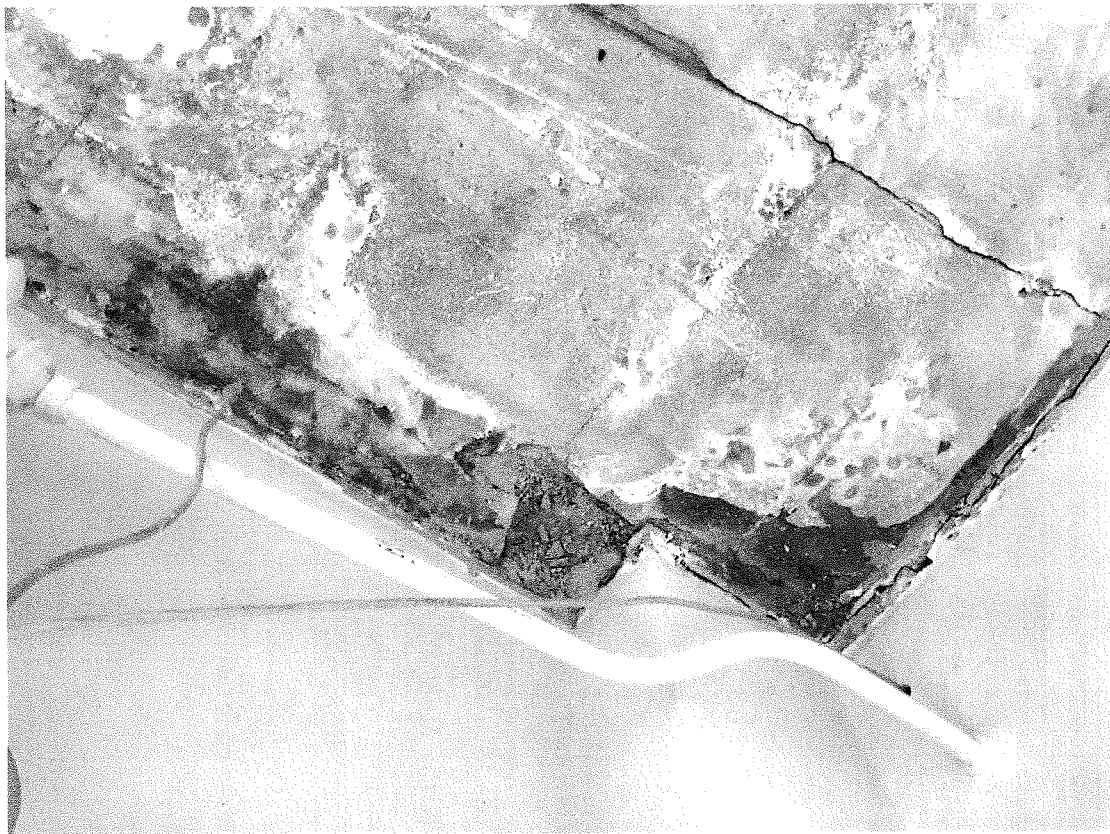
Fot. 2. Stan posadzki w badanym pomieszczeniu

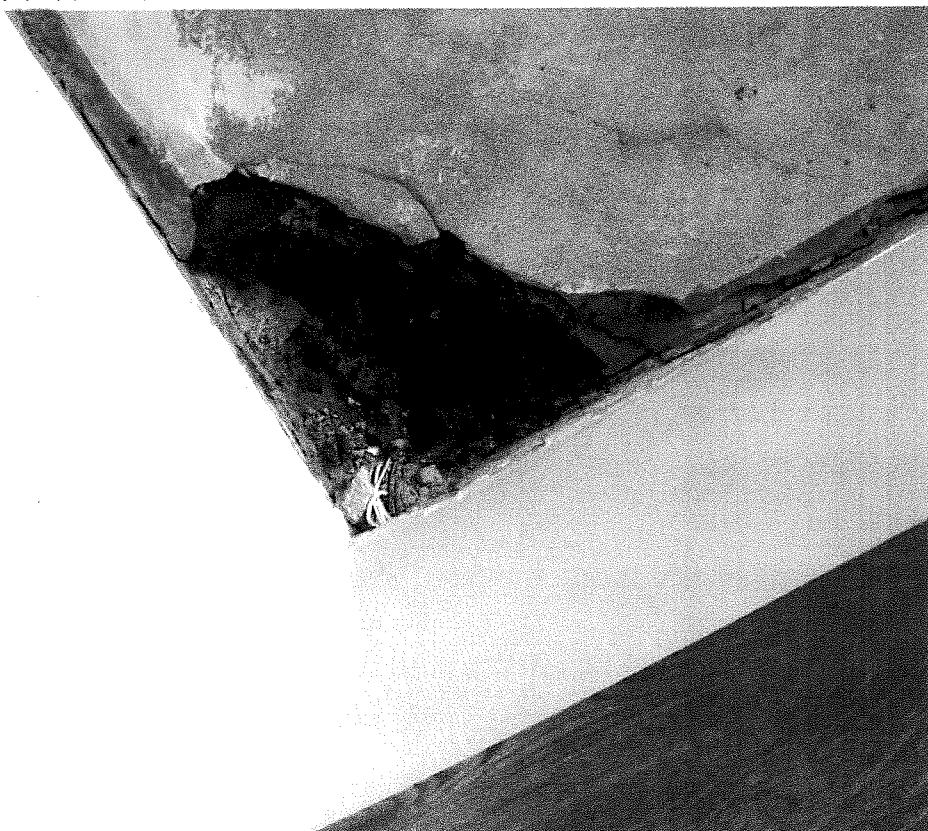
W celu ustalenia ewentualnego źródła nieprzyjemnego zapachu dokonano odkrywki fragmentu warstw podłogowych. Wyniki wykonanej odkrywki wykazały, że pod wylewką cementową gr. ok. 1,5-3,0 cm występuje podwójnie ułożona płyta pilśniowa miękka nasączona preparatem o zapachu zbliżonym do preparatu o nazwie „Xylamit” (Fot. 1, 4).

Fot. 1. Miejsce wykonania odkrywki, brak występowania wykładziny PCV

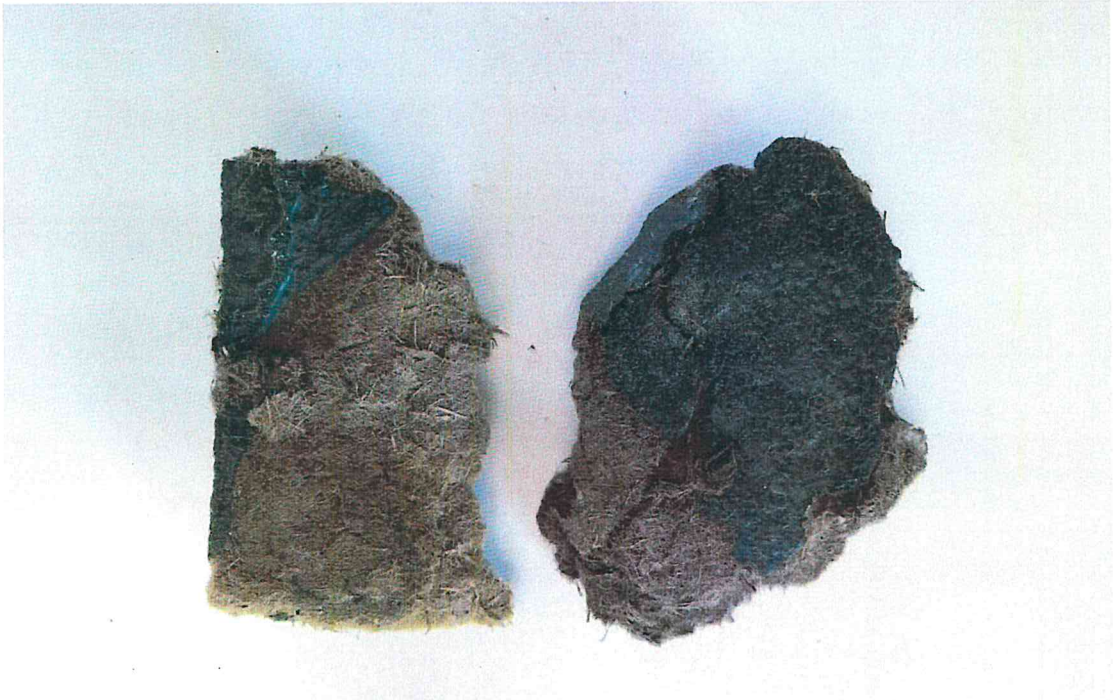
Jak wykazały badania warstw posadzkowych, pod wylewką betonową stwierdzono występowania płyt pilśniowych miękich o bardzo drażniącym (nieprzyjemnym) zapachu chemicznym, charakteryzującym dla preparatów impregnujących typu „Xylamit”.

Fot. 4 Płyta pilśniowa miękka nasączona Xylamitem – źródło nieprzyjemnego zapachu

Należy przeprowadzić prace remontowe obejmujące: - całkowite usunięcie wszelkich elementów, do których zabezpieczenia zastosowano "Xylamit", jak również warstw stykających się z nimi. Oznacza to konieczność usunięcia wszelkich warstw budowlanych aż do płyty stropowej (zaleca się również usunięcie 3-5 mm wierzchniej warstwy betonu na płycie stropowej poprzez frezowanie); - staranne wietrzenie pomieszczeń do całkowitego zaniku charakterystycznego zapachu, po wietrzeniu należy przeprowadzić dodatkowo proces dekontaminacji pomieszczeń ozonem. W celu dodatkowego zabezpieczenia podłoża przez emisją zapachu, ponadto zaleca się dodatkowo wykonanie dwukrotnego zaimpregnowania płyty stropowej żywicami epoksydowymi o niskiej lepkości (np. WEBAC 4180N), stosując powłokę z piasku kwarcowego.

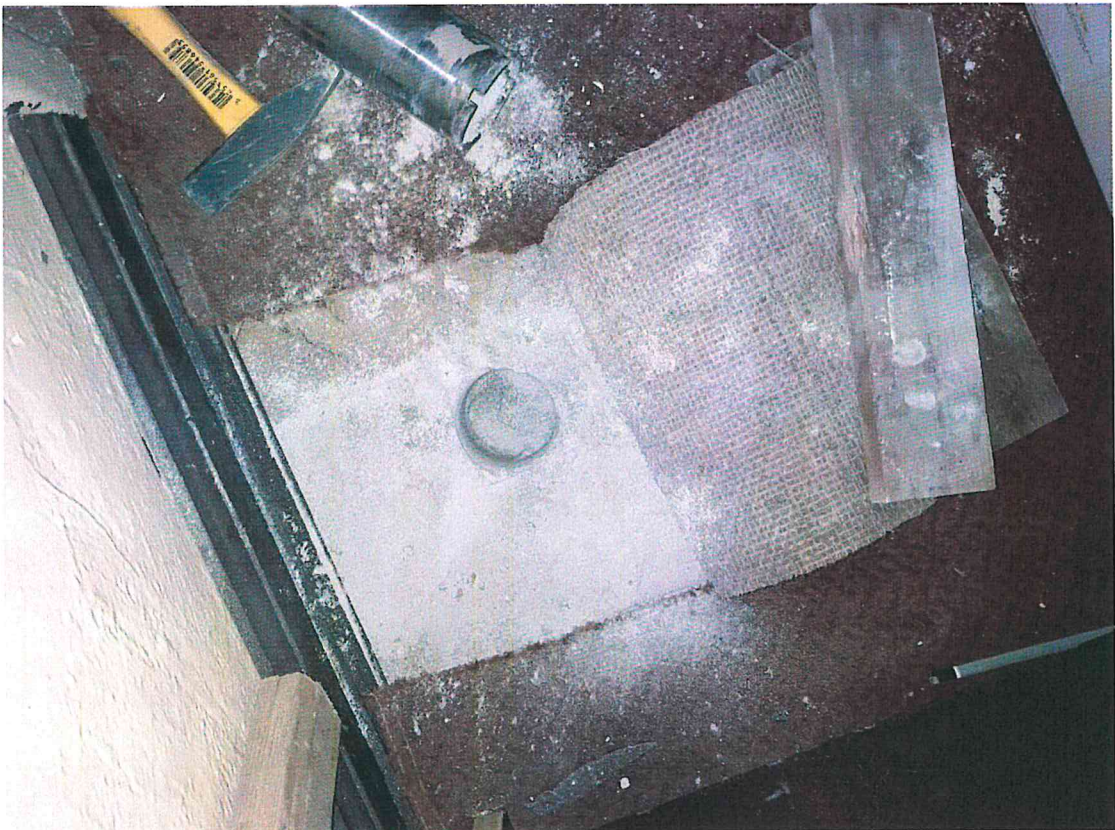
W celu sprawdzenia, czy podobna sytuacja występuje w innych pomieszczeniach, dodatkowo wykonano odwierty koronką diamentową w posadzce do poziomu płyty nośnej stropu w pomieszczeniu nr 17 na I piętrze (Fot. 5) oraz w pomieszczeniu nr 10 na poziomie piwnicy – Fot. 3, 5 (miejsca wykonania odkrywek zaznaczono na rys. 1÷4). W odkrywkach nr 2 i 3, pomimo tego, że nie stwierdzono występowania płyty pilśniowej, również występował intensywny, nieprzyjemny zapach, spowodowany wykonaniem impregnacji zabezpieczającej preparatami na bazie zbliżonej do chlorofenoli (Xylamitu). Zwiększona intensywność zapachu w przedmiotowym pomieszczeniu spowodowana jest brakiem występowania wykładziny PCV, która w pewnym stopniu ograniczała emisję gazów.

Fot. 3. Odkrywka nr 3 w pomieszczeniu na poziomie piwnicy

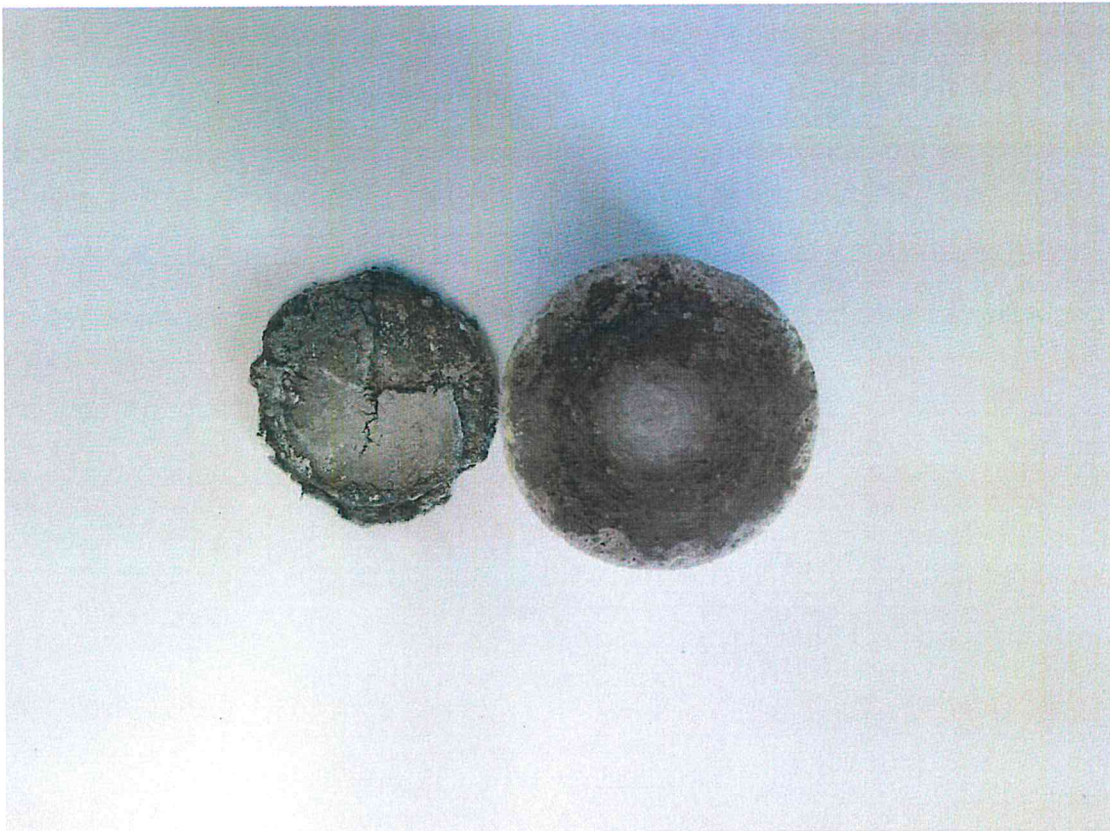
Fot. 6 Rdzeń pobrany z odkrywki nr 3 – element nasączony preparatem na bazie Xylamitu

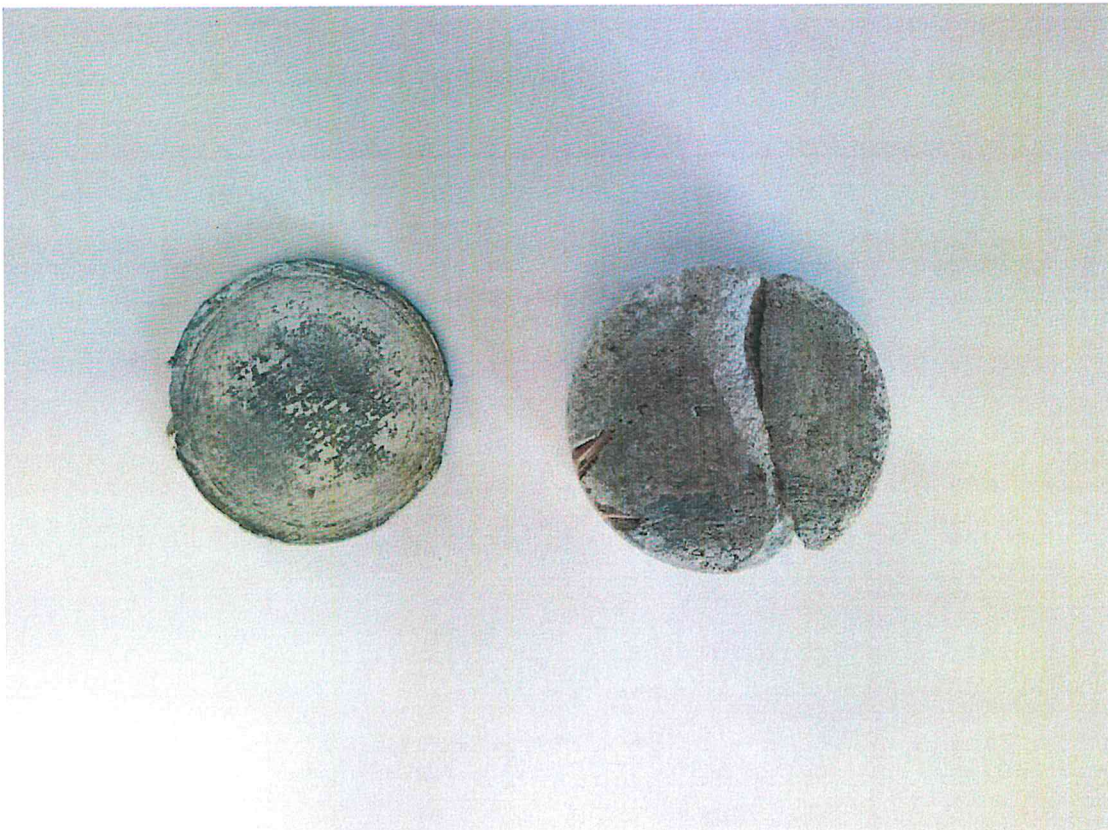
Fot. 5 Rdzeń pobrany z odkrywki nr 2 – element nasączony preparatem na bazie Xylamitu
